Исследование дефекта «подкорковая раковина» на примере отливки «цилиндр»

Аннотация. В ходе работы исследовались причины и пути устранения дефекта «подкорковая раковина» в чугунной отливке «Цилиндр» на машиностроительном предприятии. Были рассмотрены три возможных причины образования данного типа раковин: шлаковый засор, усадочная раковина, газовая раковина. Изучен технологический процесс производства представленной отливки. Проведено металлографическое исследование образцов отливки, моделирование литейной технологии в программе ProCAST. Произведена вырезка образца с раковиной, полученные образцы исследовались методом электронной микроскопии. Выявлена причина образования дефекта. Реализованы корректирующие мероприятия, позволившие устранить дефект «подкорковая раковина» на данной отливке.

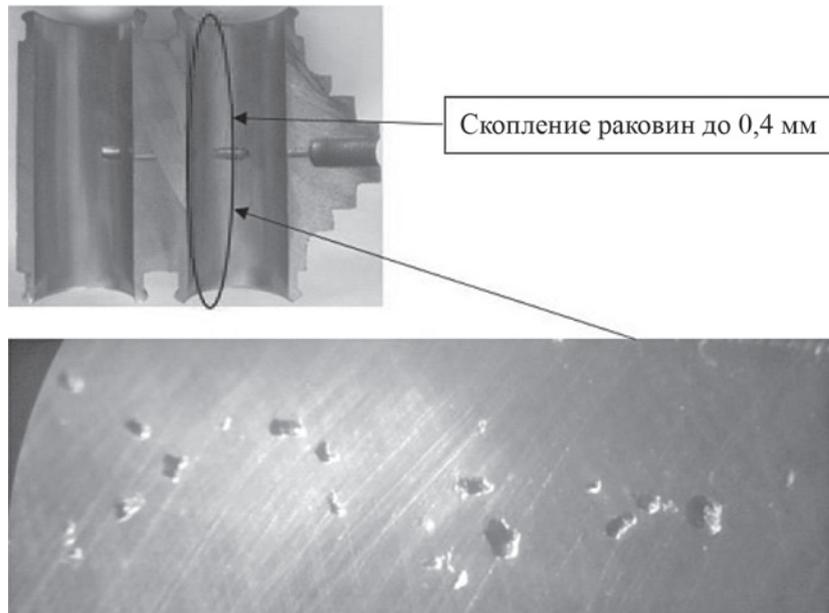
На машиностроительном предприятии на отливке «Цилиндр» проведено исследование дефекта «подкорковая раковина». Дефект обнаруживается во время проведения механической обработки на внутренней поверхности отливки в месте ее контакта со стержнем. Согласно анализу статистики по браку за 2019—2021 гг., представленный дефект не носит сезонного характера, проявляется время от времени и может увеличиваться до 50%. Изображение дефекта представлено на рис. 1.

Аналогичный дефект описан в ряде работ [1, 2, 3, 4, 5]. Признаки (внешний вид, форма, расположение) указывают на то, что данный дефект подходит под описание ситовидной пористости. Дефект описывается как скопление тонких, удлиненных раковин неправильной формы с гладкой поверхностью, раковины вскрываются после механической обработки в местах контакта отливки со стержнями или участками литейной формы, выполненными из стержневой смеси. Раковины располагаются на поверхности отливки или под ней и вытягиваются на несколько миллиметров перпендикулярно к поверхности отливки вглубь ее тела [4].

Рис. 1. Фото дефекта «подкорковая раковина» отливки «Цилиндр Колесный»

смесь окислитель в виде оксида железа Fe_2O_3 в количестве 1,5% от общего объема смеси. В результате применения добавки оксида железа в составе стержневой смеси удалось устранить дефект отливки, брак составил 0%.

2. Использование добавки гематита Fe_2O_3 в составе стержневой смеси в количестве 1,5% позволило скорректировать состав смеси и таким образом устранить брак по дефекту подкорковая раковина на отливке «Цилиндр» за счет перевода образующегося водорода в его оксид, который как сложный газ, в расплаве чугуна не растворяется.

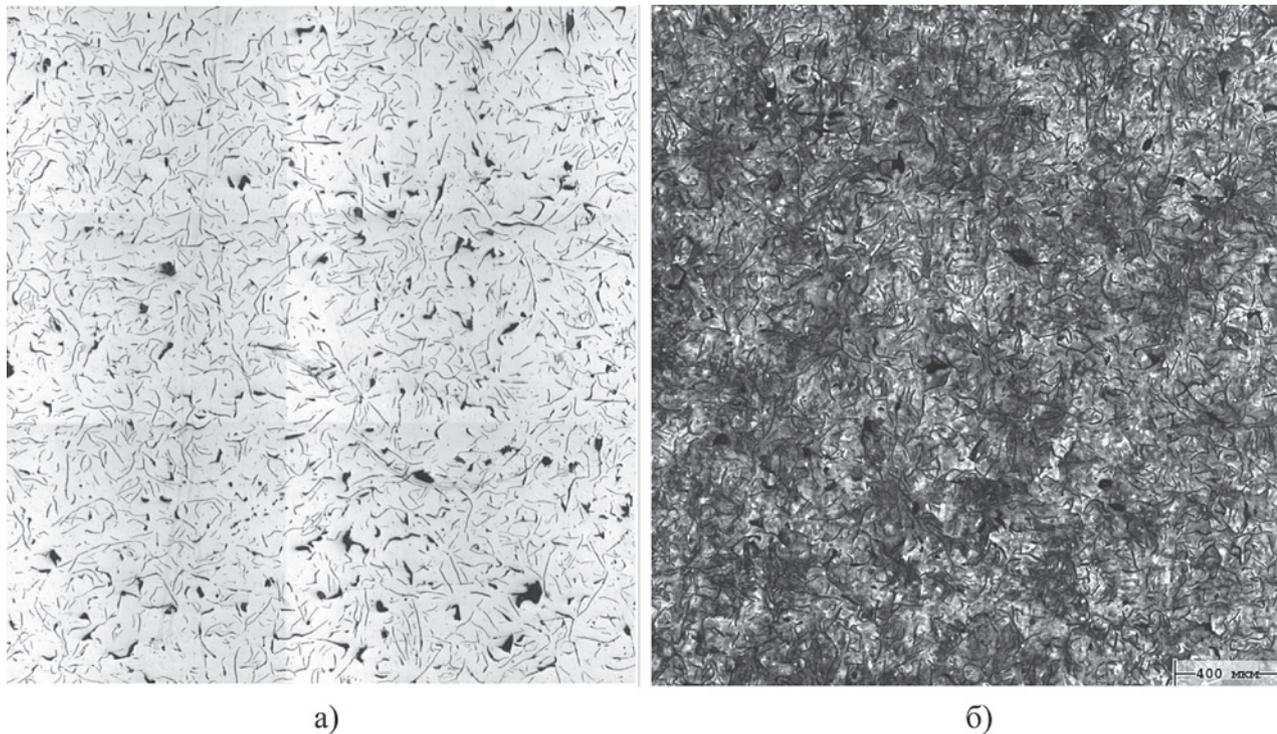
Рис. 2. Изображение микроструктуры отливки «Цилиндр»: а) не травлено; б) травлено

следование образца отливки «Цилиндр». Результаты анализа структуры графита в сером чугуна представлены в табл. 1. Изображение микроструктуры представлено на рис. 2.

отливки «Цилиндр» полностью соответствует предъявляемым техническим требованиям. Форма графита представлена как ПГф1 пластинчатая прямолинейная, распределение равномерное, количество включений графита 10%. Металлическая матрица феррито-пер-

литная, карбиды отсутствуют. Это говорит о том, что применяемый способ обработки чугуна модификатором ФС75Ст фр. 1–6 мм производства НПП Технология является эффективным и обеспечивает отсутствие цемента в структуре отливки, создает условия для формирования графита требуемой формы в необходимом количестве.

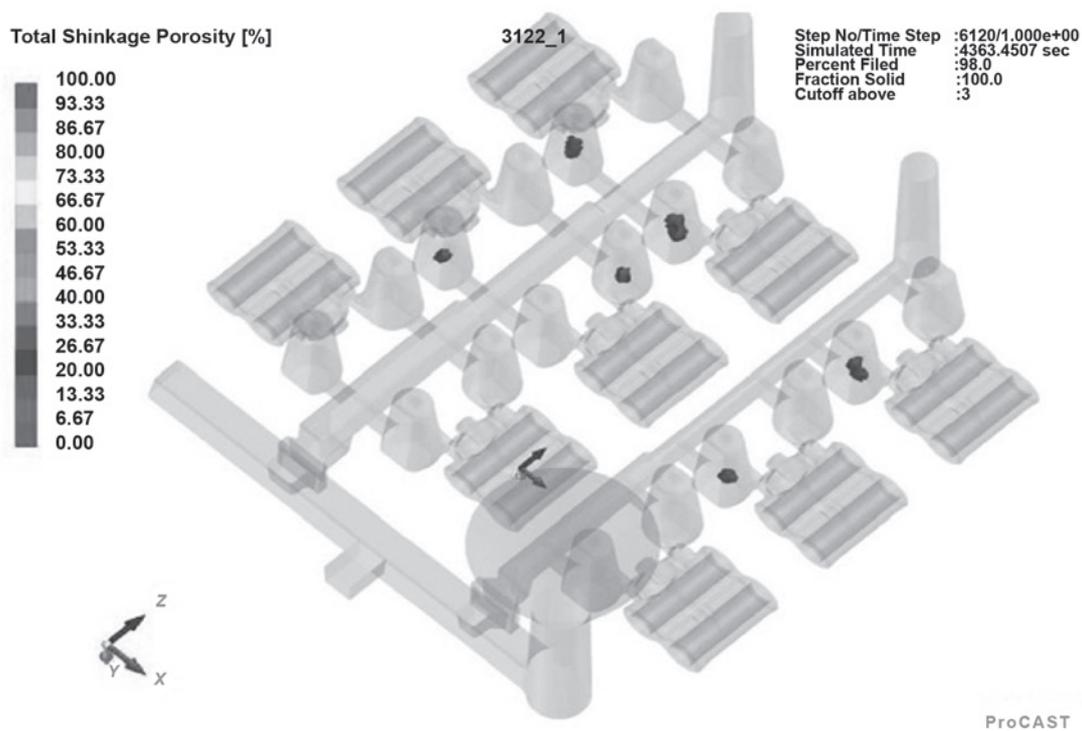
Рис. 3. Результаты моделирования прогнозирования усадочных раковин

природу усадочного характера, провели моделирование отливки в программном продукте ProCAST. Результаты моделирования прогнозирования усадочных раковин приведены на рис. 3.

Согласно результатам проведенного исследования рис. 3 моделирование, выполненное по действующим технологическим параметрам производства, не выявило вероятности образования усадочных дефектов в отливках.

Вероятность образования усадочных дефектов наблюдается только в прибылях (синие пятна на рис. 3), что совпадало с практическими данными. Таким образом, можно сделать вывод, что природа дефекта не связана с усадкой.

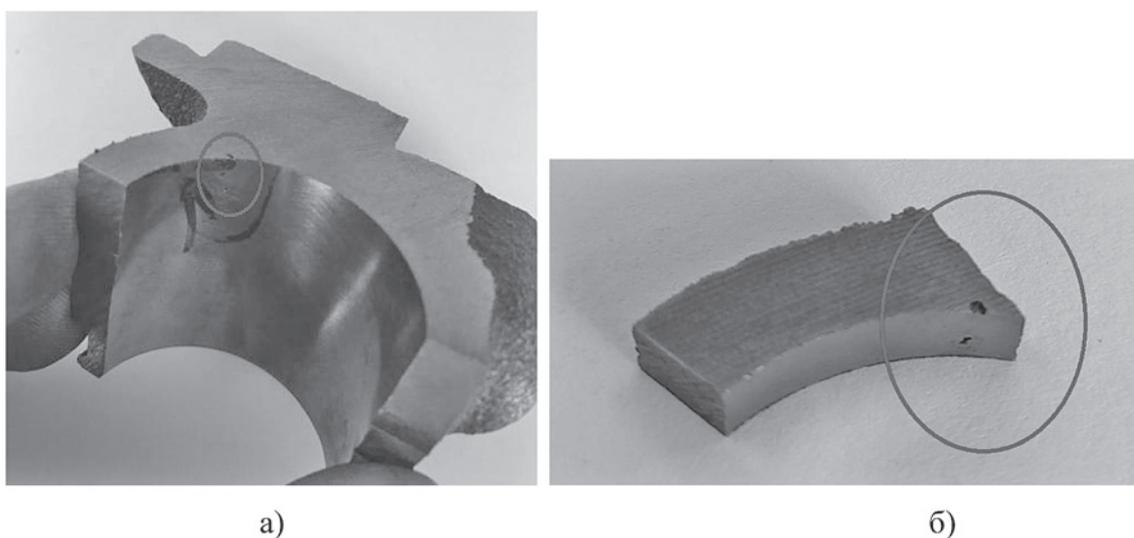
Рис. 4. Изображение образца отливки *а)* и образца раковины *б)*

С целью подтверждения или опровержения предположения о том, что дефект имеет природу шлакового характера, провели исследование дефекта на электронном микроскопе. Для этого вырезали фрагмент из детали с раковинами. Фото образца отливки и образца с раковиной, подготовленного для исследования представлены на рис. 4.

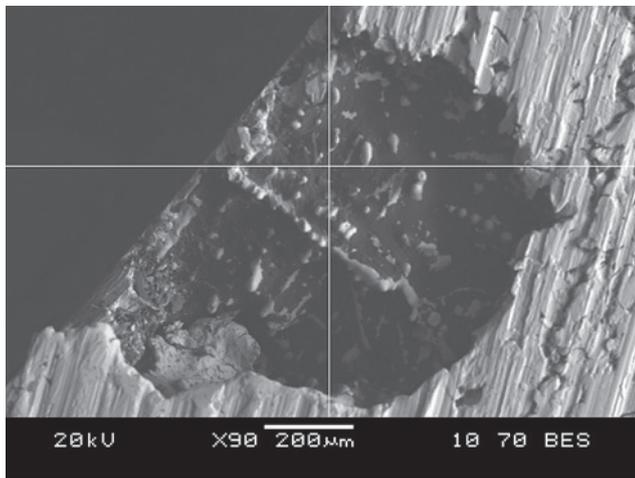
Рис. 5. Точка определения элементного состава темного участка (дефекта)

В ходе проведения исследования на микроскопе были получены следующие данные. Исследуемая полость раковины пустотелая, кромочная поверхность без острых краев, внутренняя поверхности раковины темного цвета см. рис. 5.

Пересечение осей на фото на рис. 5 показывает место отбора элементного состава, который представлен на графике на рис. 6. Поверхность раковины покрыта черным веществом, которое при анализе определяется как углерод. Можно предположить, что обнаруженный слой углерода образовался в результате термодеструкции углеводородов, выделяющихся из органического связующего (из стержневой смеси) в ходе заливки металла. Чем выше концентрация смолы в стержне, тем больше образуется газообразных углеводородов и соответственно больше вероятность образования дефекта.

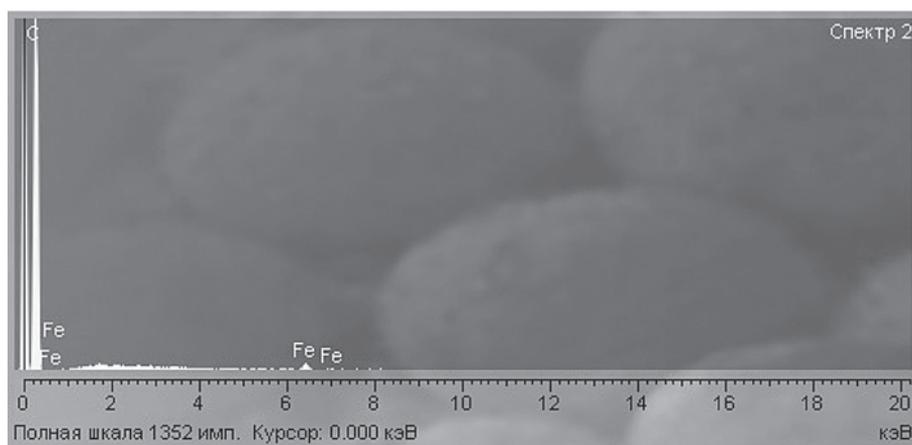
Рис. 6. Анализ состава темного участка «подкорковой раковины»

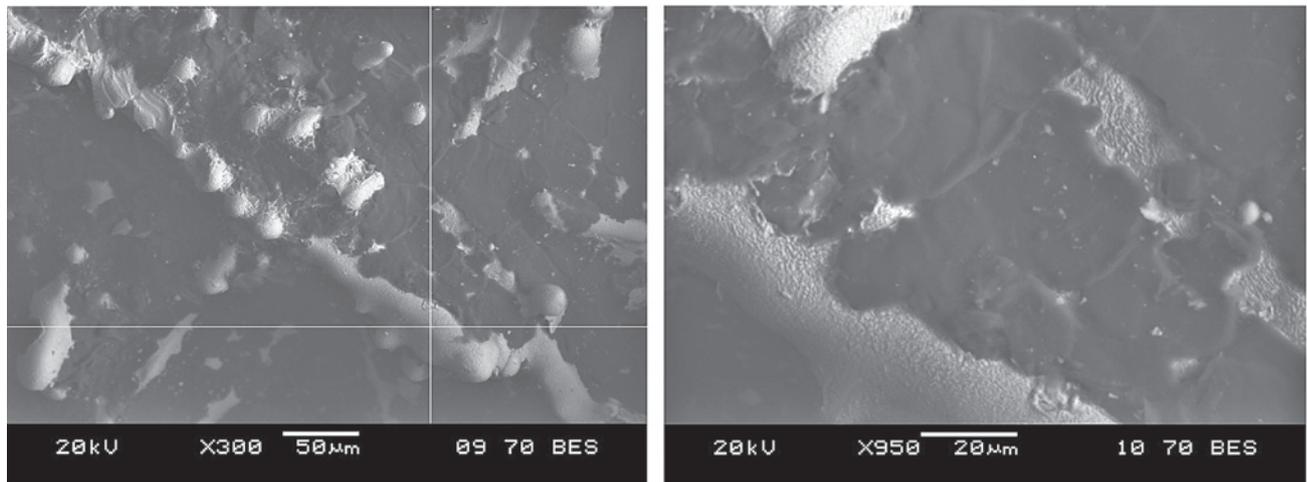
Провели анализ элементного состава из точки на светлой поверхности рис. 7. Результаты анализа представлены на рис. 8.

Из анализа элементного состава представленного на рис. 8 видно, что на светлых участках снимка преобладает железо. Таким образом, светлые участки (рис. 7) можно определить как металлическую основу чугуна.

Рис. 7. Точка определения элементного состава светлого участка (дефекта)

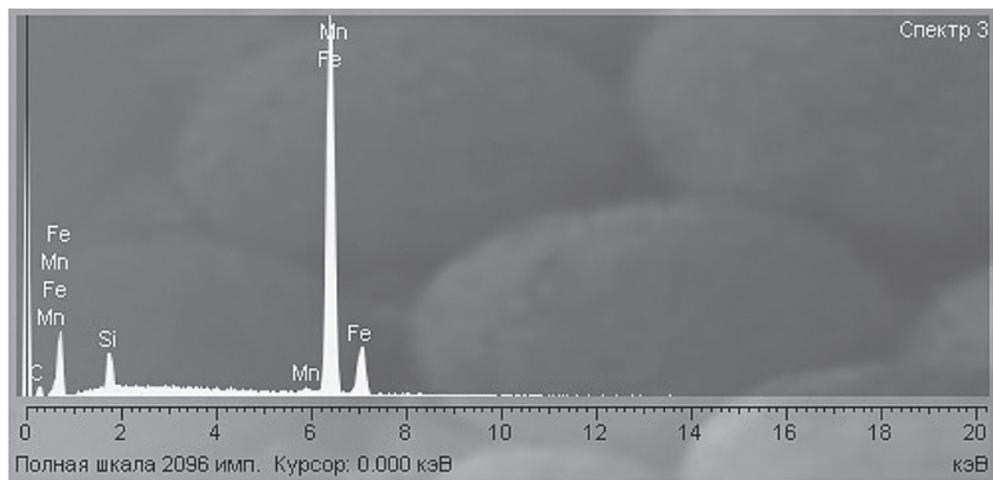
Анализ дефекта «подкорковая раковина» на электронном микроскопе показал отсутствие оксидов, что говорит о том, что природой дефекта не являются шлаковые включения.

Рис. 8. Анализ состава светлого участка «подкорковой раковины»
